広島城天守の復元等に関する検討結果について

・天守群の復元等に関する検討

令和 6 年度第 4 回  
広島城天守の復元等に関する検討会議  
令和 7 年 2 月 6 日

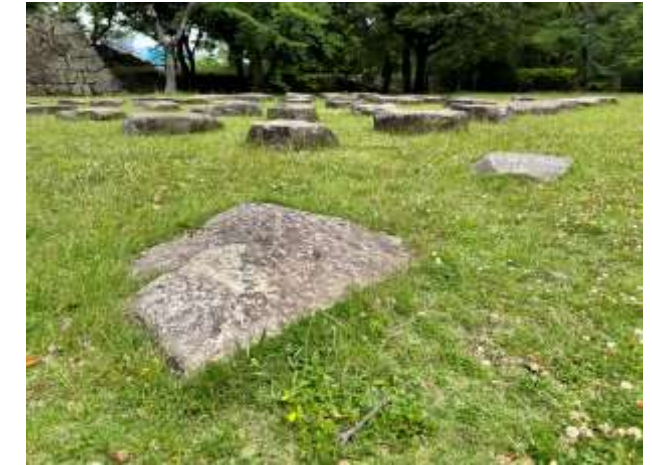
表示用礎石

礎石の高さで移設した礎石(奥)と表示用礎石(手前)の区別を示している

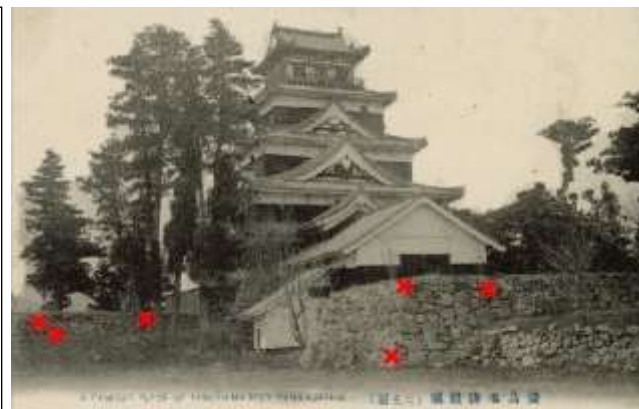
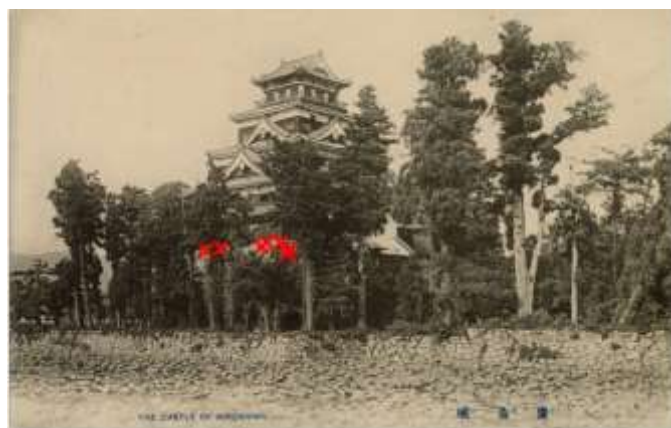
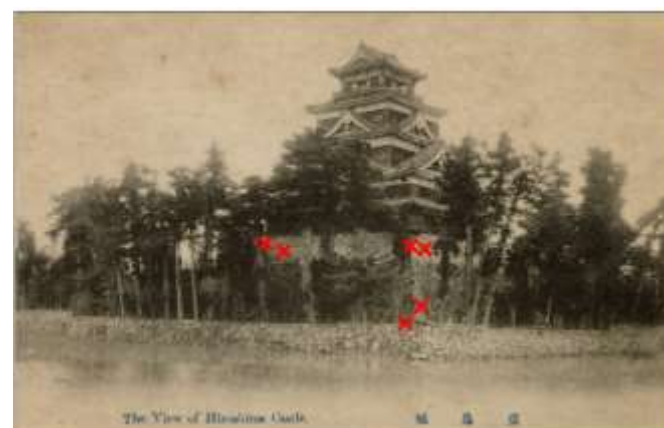
解析古写真:赤点は参照した標定点

厳選した 4 方向の古写真において現存石垣面などの座標を 3 次元データより参照し、標定点として設定。(各写真において 6 点設定)それぞれの撮影ポジションを推定した。

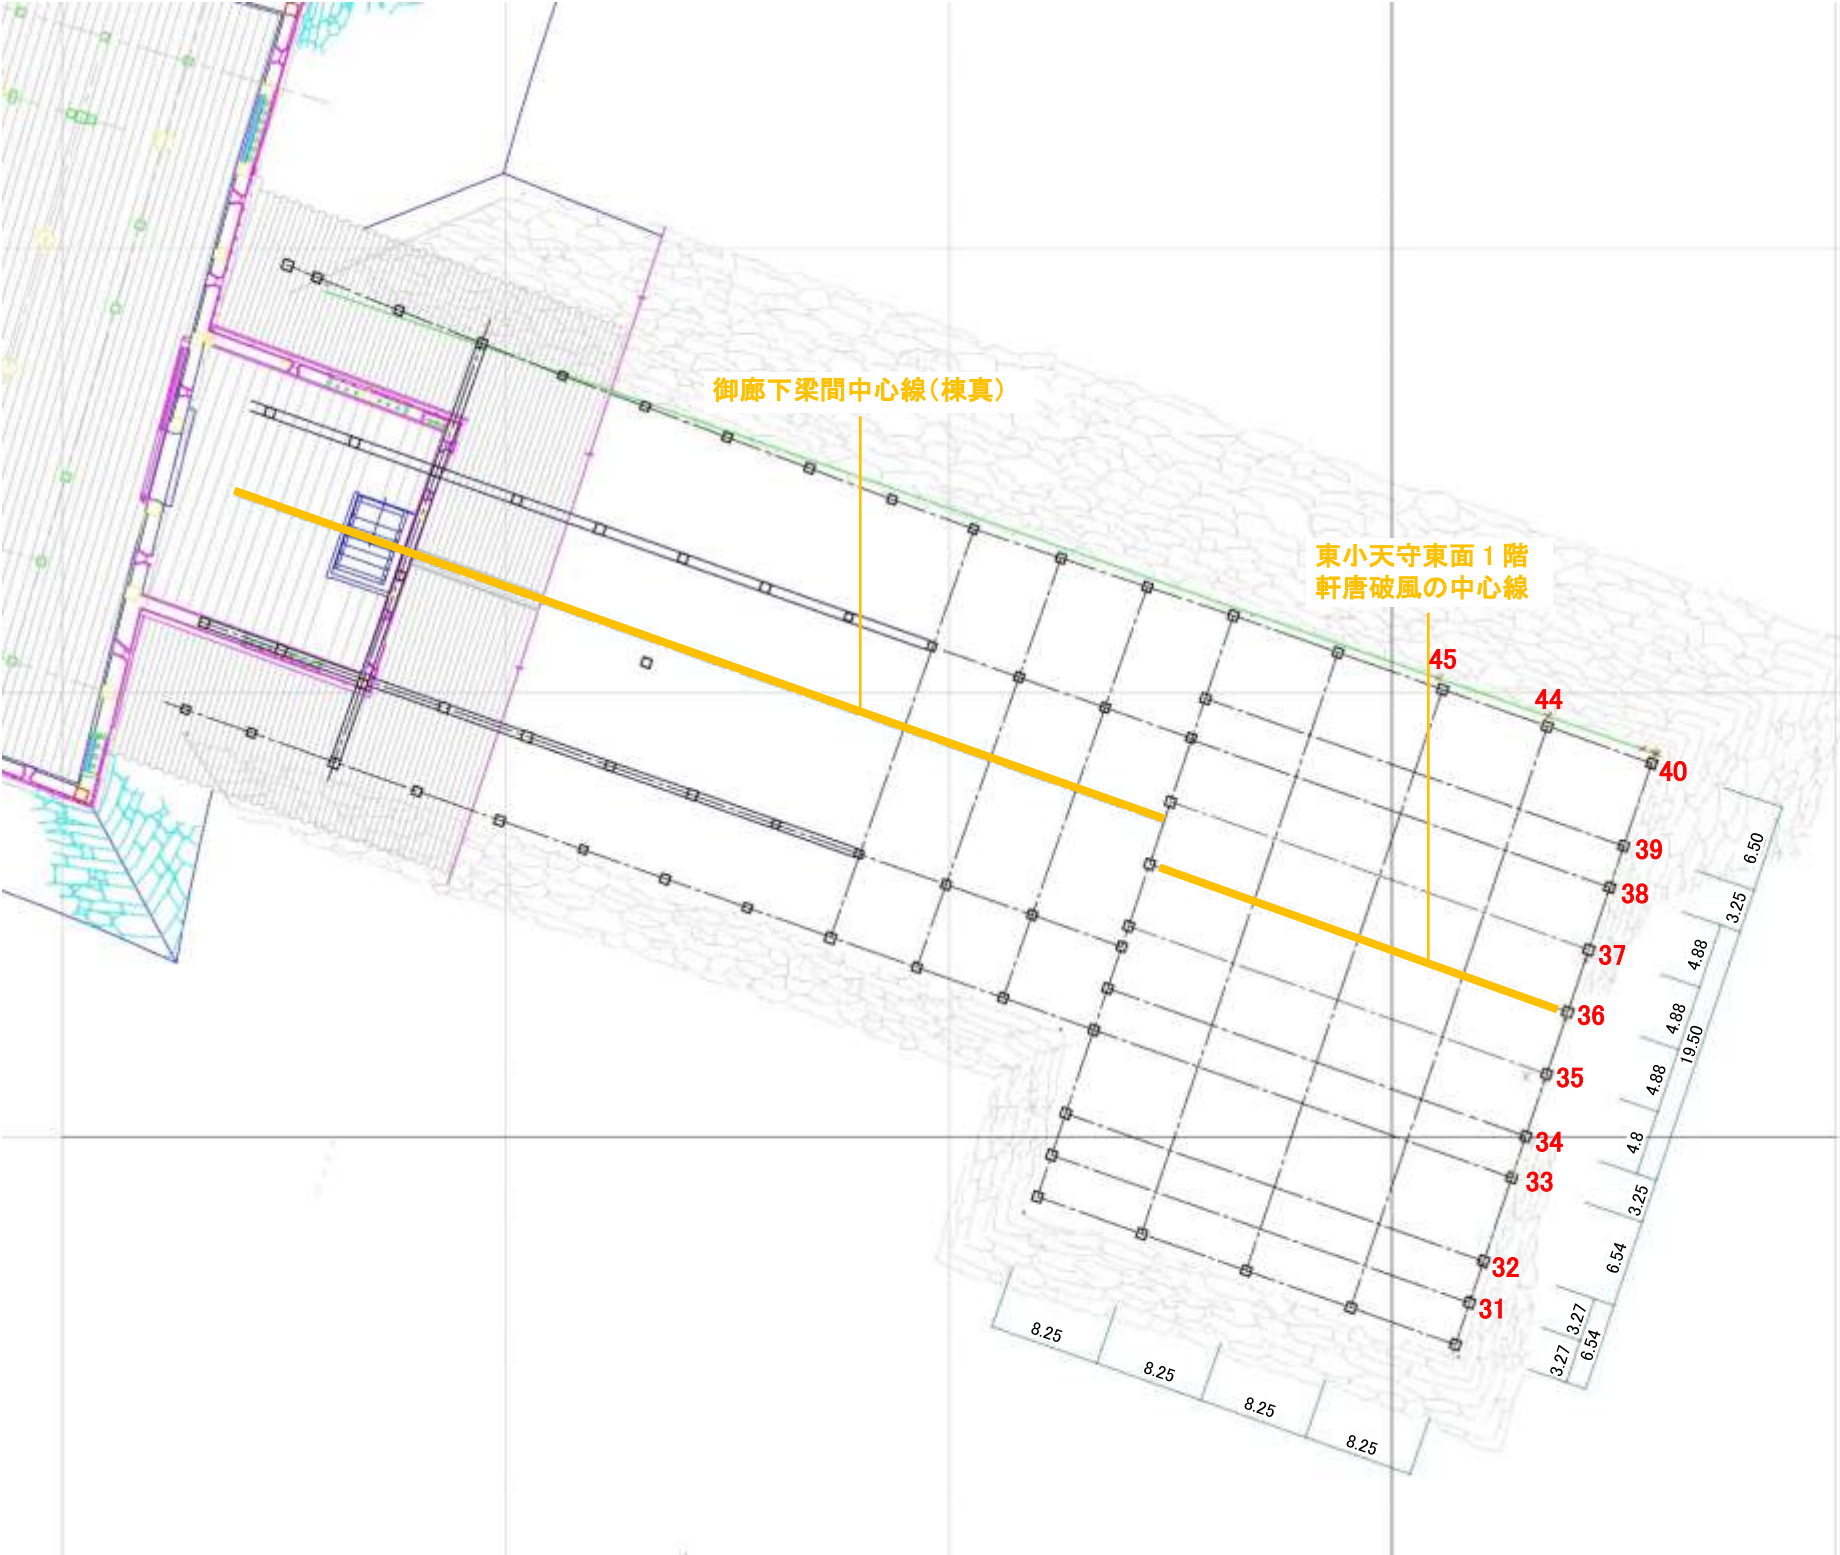
- ・計測でプロットした平面座標から、基準柱間寸法である 6.5 尺の倍数、あるいは 6.5 尺の倍数を整数で除した柱間寸法を想定し、東小天守の1階柱間寸法の概要を推定した。
- ・東小天守1階の軒唐破風中心は、御廊下の梁間中心線(=棟真)からやや南に軸線がずれることを確認した。
- ・今後、1階と上階の位置関係から上階の平面寸法を推定し、各階の平面位置と規模を確定させる予定。

平面上に評価点をプロットした結果。東小天守1階の軒唐破風中心は、御廊下の梁間中心線(=棟真)からやや南に軸線がずれることとなった。  
解析した評価点の位置は、現状も残っている、評価点下部の石垣の形状からもおよその位置を推定することができ、解析値は妥当であることが考えられる。

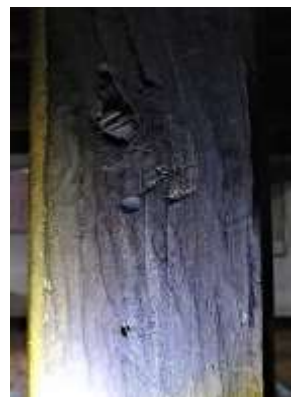
- ・柱の仕上げは、昭和8年頃の古川重春の記録によると、チョウナとされる。熊本城宇土櫓、松本城天守、乾小天守、犬山城天守、福山城伏見櫓と同じく、蛤刃チョウナの他、平刃チョウナ、細刃台カンナ、ヤリガンナ等が混在した可能性もある。内部古写真から柱が蛤刃チョウナ仕上げであることが推定できる。
- ・その他の木部造作の仕上げは、古写真からの判断は難しいが、細刃台カンナないしはヤリガンナの可能性がある。

松本城大天守 柱仕上げ痕跡  
(ヤリガンナ)

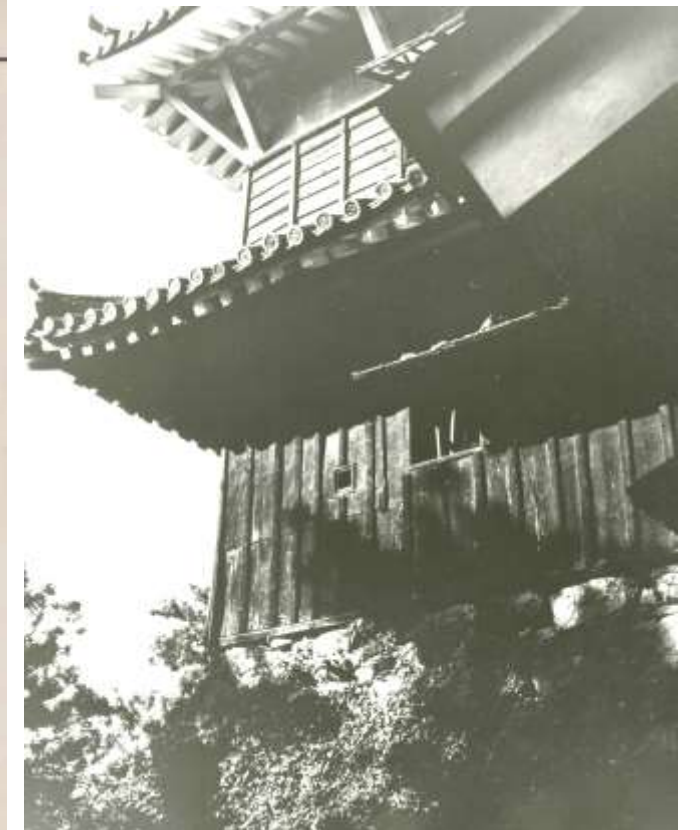
- 内部の古写真の状況から、土壁に露出した状態の狭間が確認できる。
- 外壁は、1 階は羽目板張りで、それより上部は下見板張りとする。
- 1階の外部羽目板には各所に修繕の痕跡がみられるほど古式なもので、狭間のための開口部も確認できる。
- 下見板張は、通常よりも鰯子の間隔は広く、鰯子の断面寸法は見込みの厚さが薄く、板幅が狭いことなど、近代的な下見板の特徴に共通するところが多い。
- 御廊下の妻面は各小天守が撤去された際に、撤去で生じた開口部を閉塞するために壁を整備したものだが、天守の下見板の仕様は御廊下妻面と同じ仕様であることがわかる。
- また、櫓を撮影した古写真の様子から、鰯子は 1 間を四つ割り程度に設け、下見板の外部に露出した狭間が確認できる。
- 以上から、天守の外壁は小天守を撤去した際に整備されたもので、隠し狭間であった可能性は低く、本来の下見板の意匠は復元的に検討する必要があると考えられる。

「広島城一部(天守南面西側)」  
渡辺襄撮影/広島市公文書館所蔵  
※昭和 11 年(1936)撮影

- 現存する鉄筋コンクリート造天守の下見板は設計図によると「煤塗りノ上柿渋塗り仕上」とあるように黒色で、戦前も木部が劣化した結果生じた古色に見えるが黒色であったと考えられる。ただし、下見板は明治期に更新したもので、塗装色まで正確に継承しているかどうかは不明である。
- 戦前の天守南西面を撮影した古写真では、1階の羽目板は黒色に塗装されているように見え、上階の近代補修範囲とみられる下見板は木部の生地色が自然に劣化した濃茶の古色に見える。
- 城内の櫓を撮影した古写真によっても、下見板は黒色に見え、東小天守及び隣接する櫓でも、黒色に近い外観となっている。
- 広島城天守は、秀吉の大坂城天守を参考に創建したことが伝わる。秀吉の大坂城天守は、近年の研究では黒漆塗(チャン塗は発生時期がやや新しく、可能性として低い)であった可能性が考えられており、広島城の創建当初も同様の塗装仕様であったか、藩政期を通して黒色の意匠が継承されていた可能性が高いと考えられる。

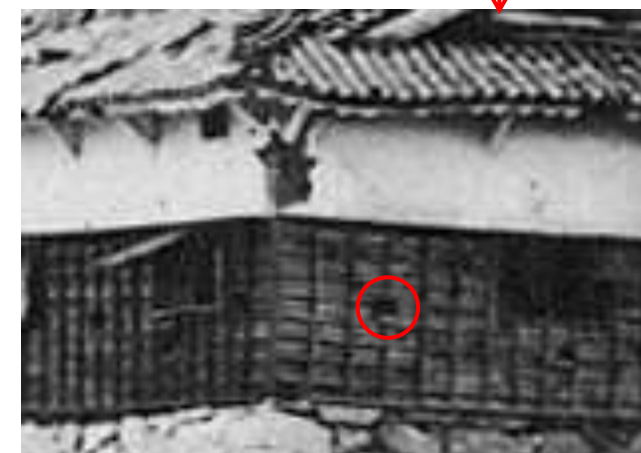
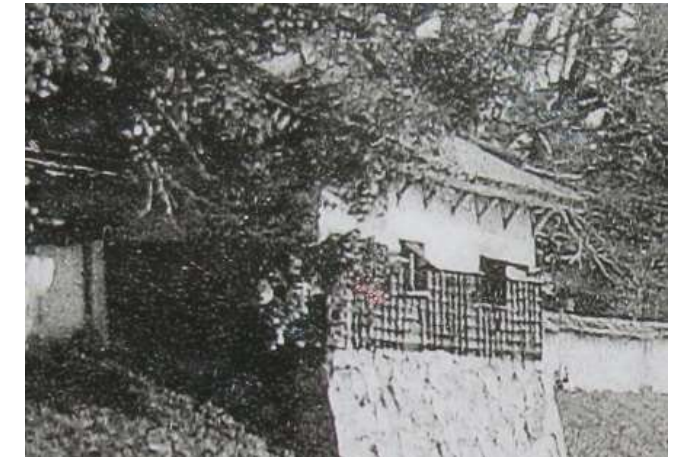
「廣瀨(広島城三丸南方面を望む)」(部分)  
徳川林政史研究所所蔵  
元治元年(1864)徳川慶勝撮影、三の丸平櫓

「広島城裏御門周辺」(部分)  
大阪公立大学都市科学・防災研究センター所蔵  
明治 5 年(1872)以前の撮影か、  
北東隅櫓の下見板の外部に露出した狭間が確認できる

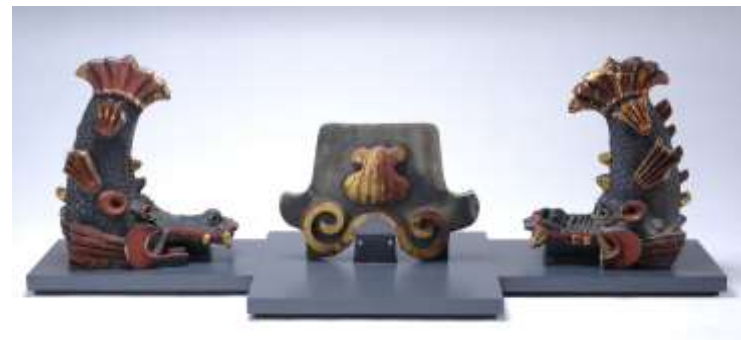
- 本瓦葺で、本棟、下り棟、隅棟で構成され、その先端には鬼瓦や鳥衾が付く。
- 天守5重目には鯨が1対載っている。また、東小天守の古写真には鯨が確認できる。正保絵図には天守、東・南小天守にも鯨が確認できる。

金箔押鯨瓦 広島市所蔵  
広島城跡上八丁堀地点(かつての広島城内の武家屋敷地の遺跡)から出土
